TV Studio Thys Vermeulen

Haalbaarheidsonderzoek herbestemming
Sint-Martinuskerk Oombergen

Deel1
Voorstel vier scenario's
15.06.2017

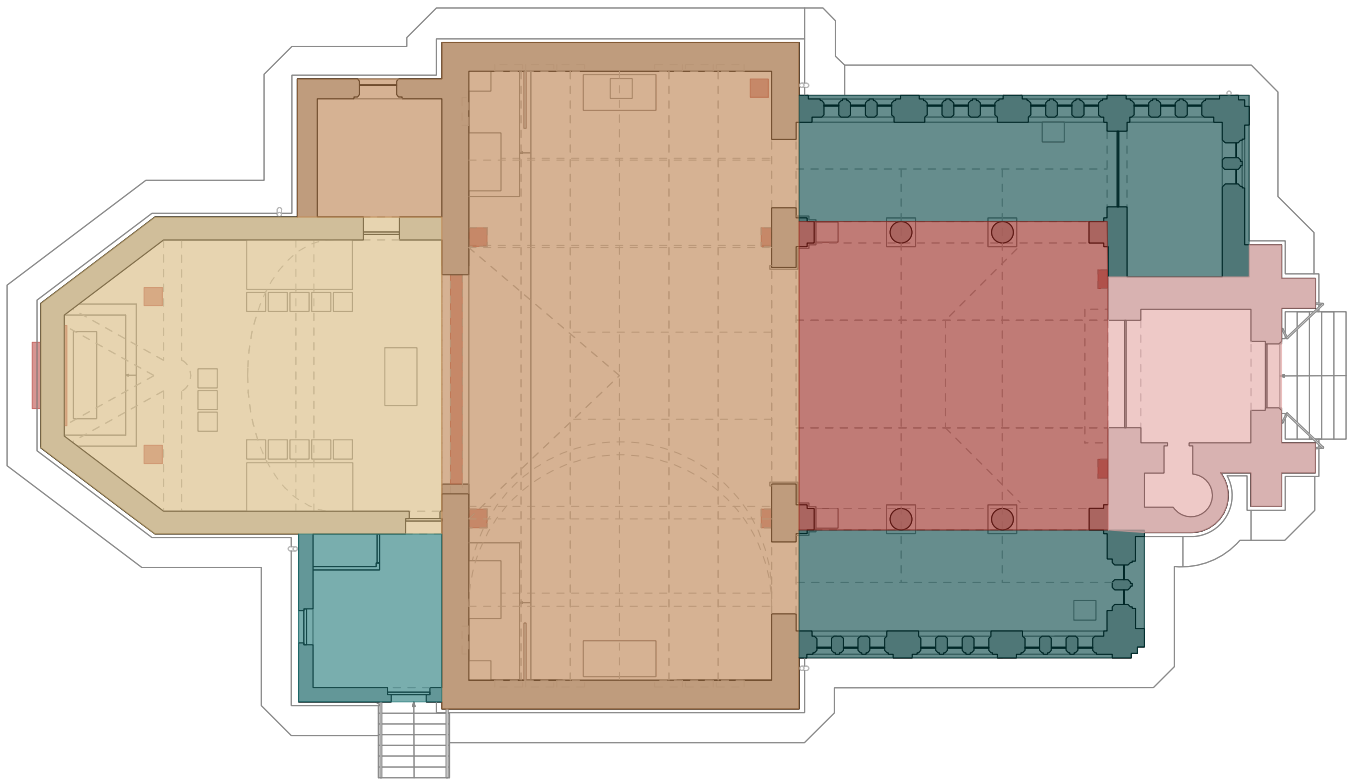
De figuur rechts illustreert de bouw van de verschillende delen van de kerk. Doorheen de geschiedenis brandde de kerk enkele keren af en werd er heropgebouwd. Hierdoor zijn materialiteit van zowel interieur en exterieur van recentere data.

Rechts:
Voorstelling bouwevolutie (*plan opgemaakt en bewerkt door Studio Roma op basis van plan van AIT architecten*)

- 12e eeuw, herbouwd in 1603 en weerom in 1920-1924
- eind 14e - begin 15e eeuw (grondig gerestaureerd in 1925)
- 1640
- 1701
- 1909
- 1920 - 1924

De Sint-Martinuskerk van Oombergen kende een lange geschiedenis met erg veel verschillende bouwperiodes. Algemeen kan de bouwgeschiedenis van de kerk opgedeeld in vijf grote fasen:

1. Bouw van vierkante westtoren en rond traptorentje aan éénbeukig schip
2. Bouw van een transept met rechthoekig koor en sacristie
3. Vergroting van het koor
4. Bouw van nieuwe sacristie
5. Bouw van de zijbeuken.

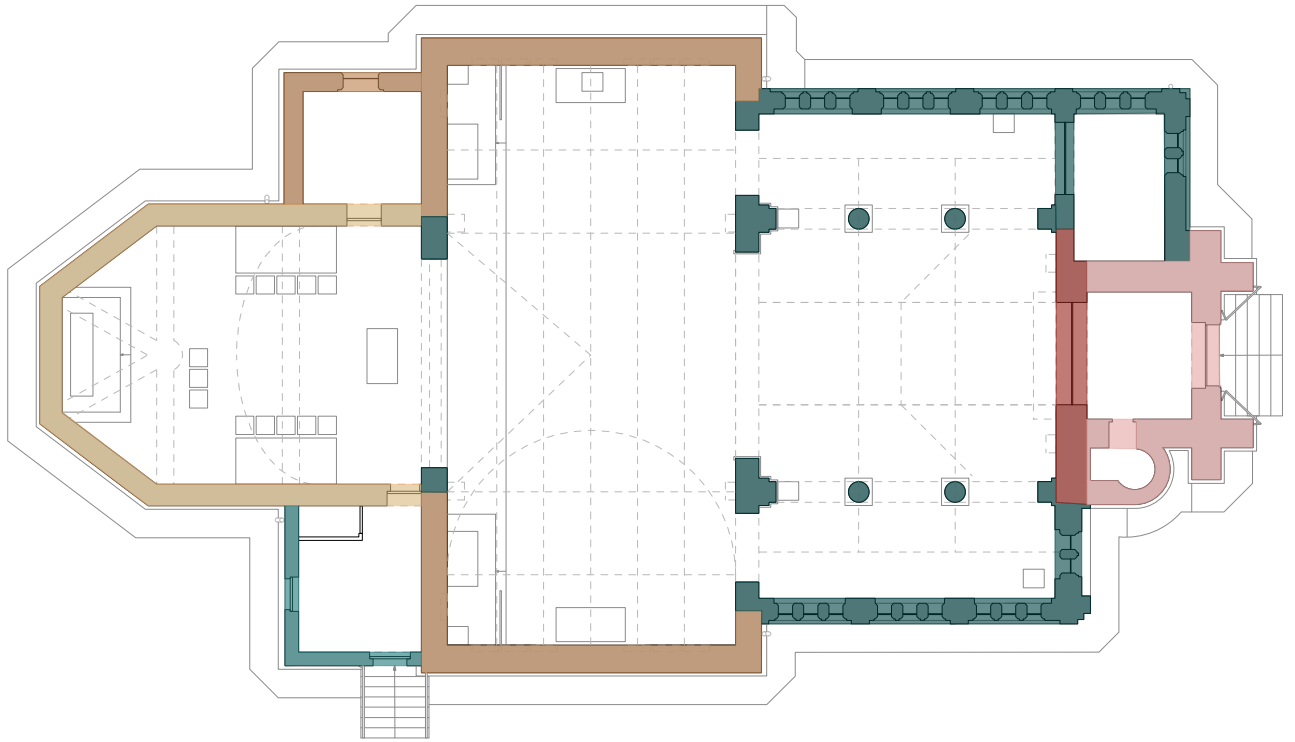
Overzicht bouwevolutie

- oudste restant van 12e eeuw
- eind 14e - begin 15e eeuw. Grondig gerestaureerd in 1925
- 1640
- 1701
- 1909
- 1920 - 1924

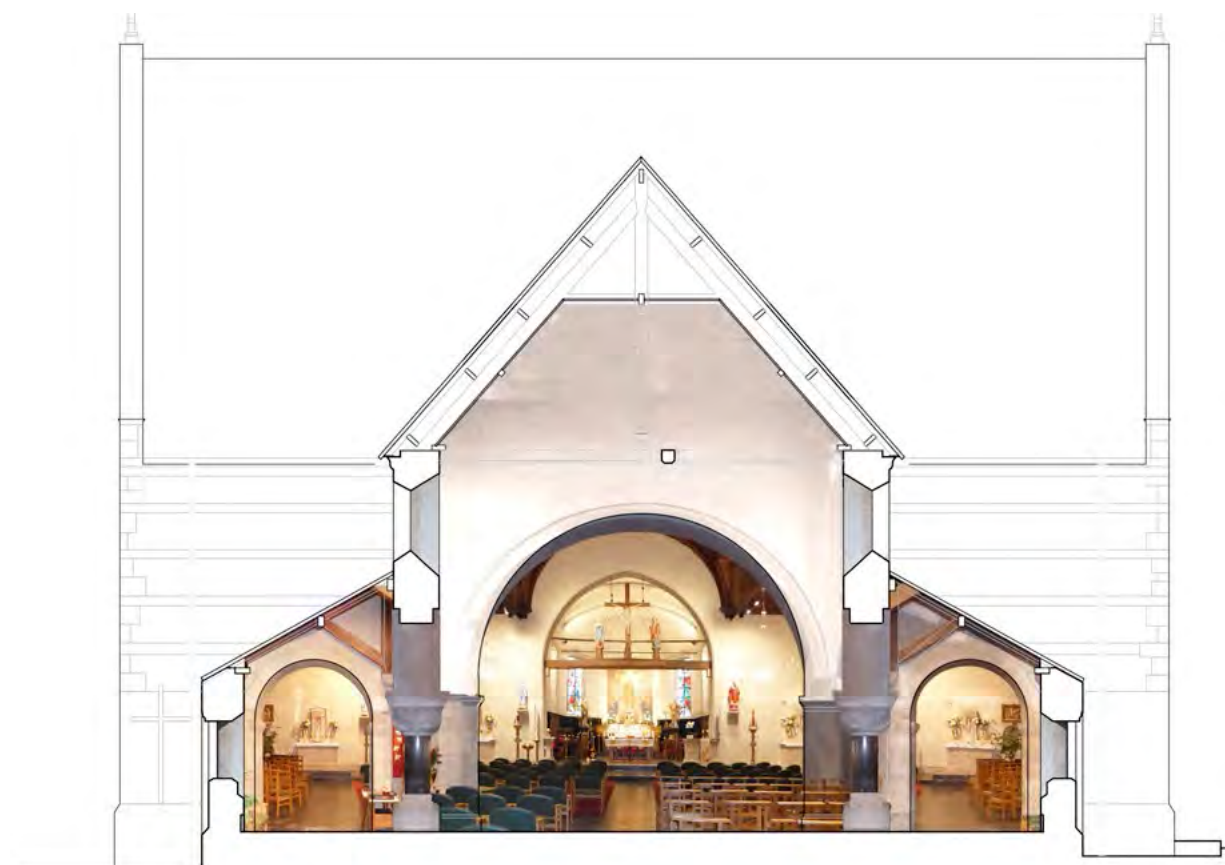
Dwarse snede samen met foto's interieur (*snede opgemaakt en bewerkt door Studio Roma op basis van snede van AIT architecten*)

Tegenwoordig is het interieur bijna volledig witgeschilderd. Oude foto's en stratigrafisch onderzoek, uitgevoerd in het kader van de restauratiecampagne, wijzen uit dat dit niet altijd zo is geweest.

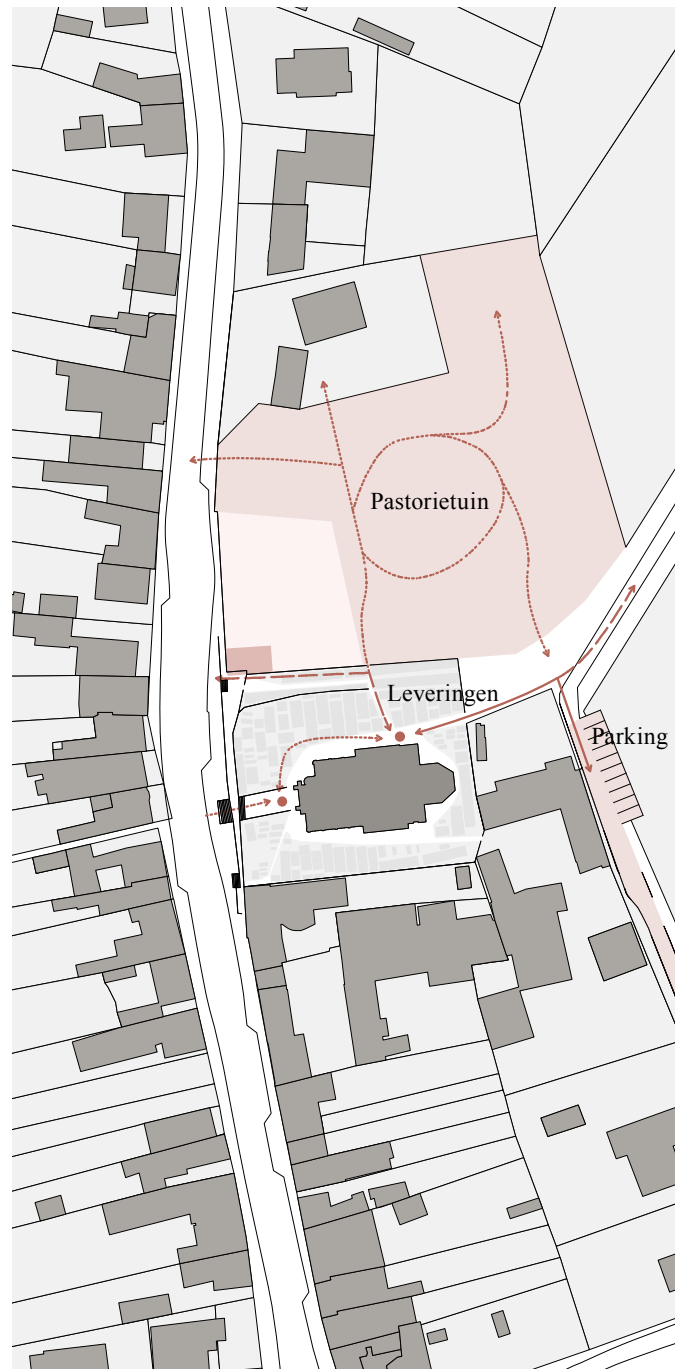
Optie 2
Tweezijdige benadering

We creëren een nieuwe toegang in de zijgevel (N) van de kerk. Aan de achterzijde van de kerk zal een parking toegevoegd worden. De site wordt gelijkwaardig langs twee zijden toegankelijk en de toegankelijkheid wordt veel evidenter voor leveringen en voor mindervaliden.

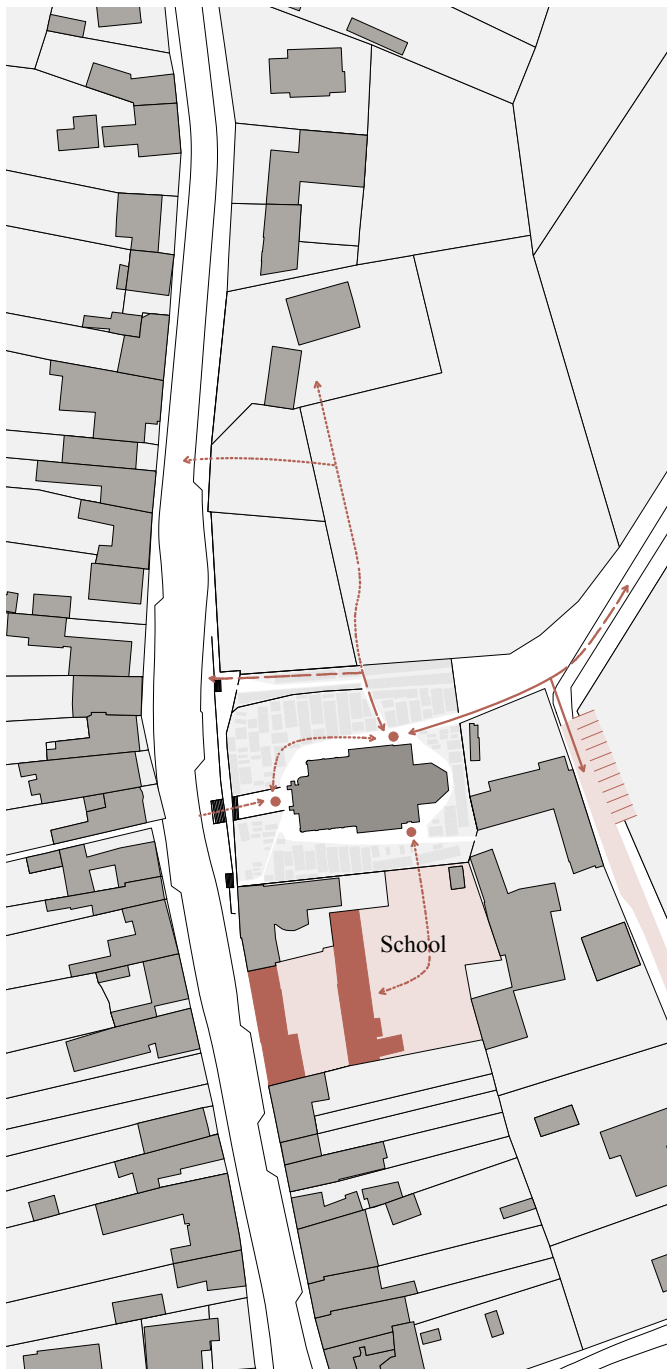
Optie 3
**Driezijdige benadering,
 herstel verbinding met schoolsite**

We creëren een nieuwe toegang in de zijgevel (Z) van de kerk. Hierdoor kan de kerk direct bij de school betrokken worden.

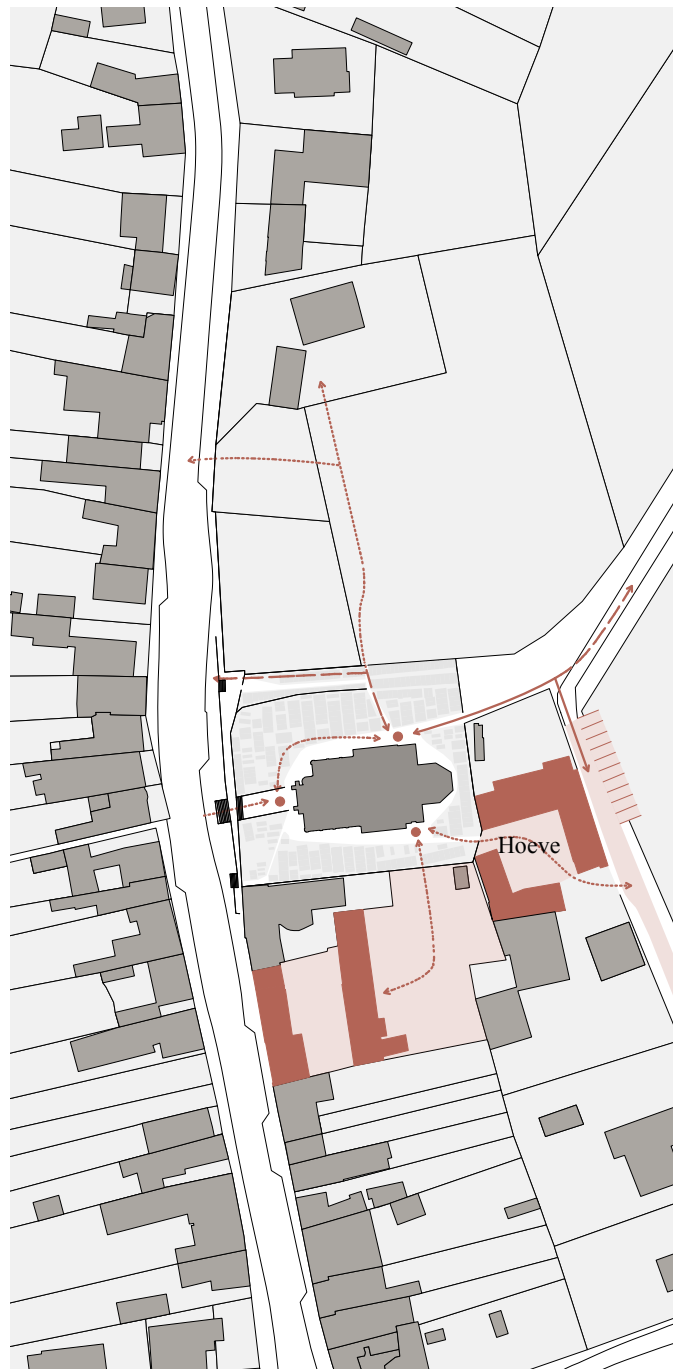
Optie 4
**De kerk als collectieve ruimte,
 ontwikkelen van de historische hoeve**

Als vierde aansluiting stellen wij voor om het erf van de hoeve met het kerkhof te verbinden.

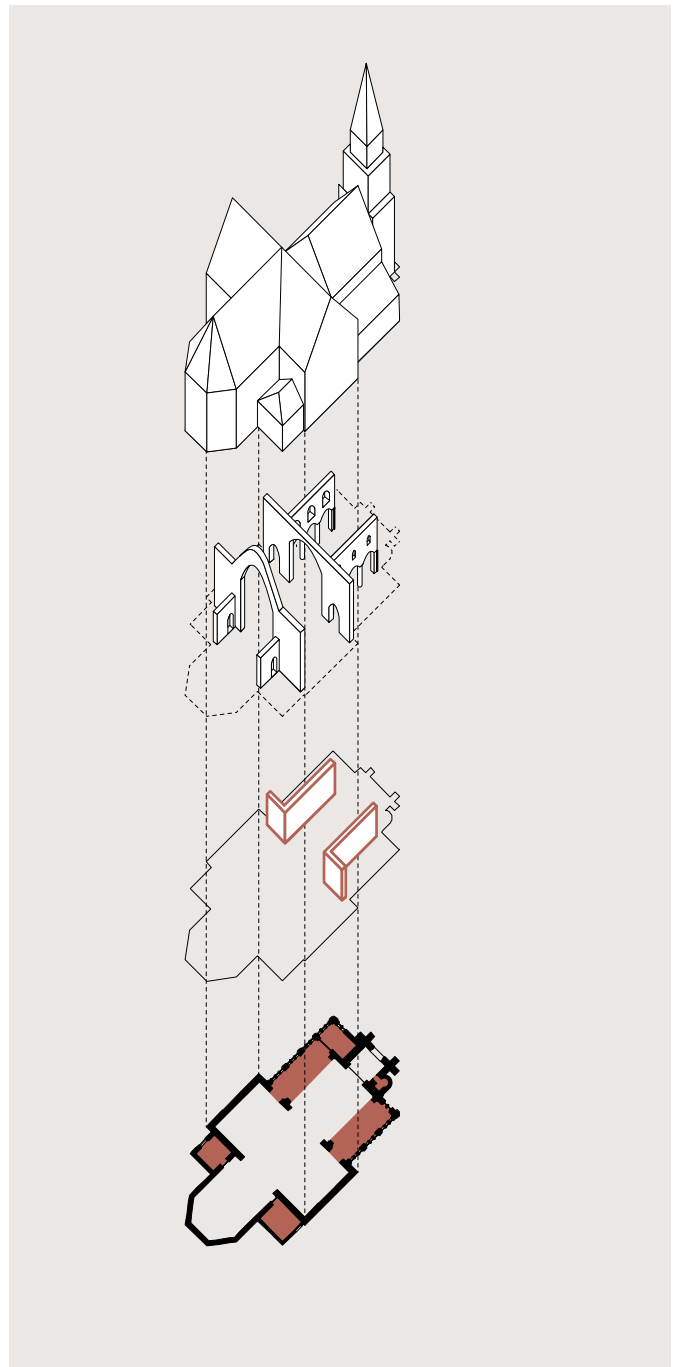
Optie 1

Dienende ruimte naast koor

Dit is het minimumscenario. Enkel de bestaande kleinere ruimtes worden ingenomen als dienende ruimte.

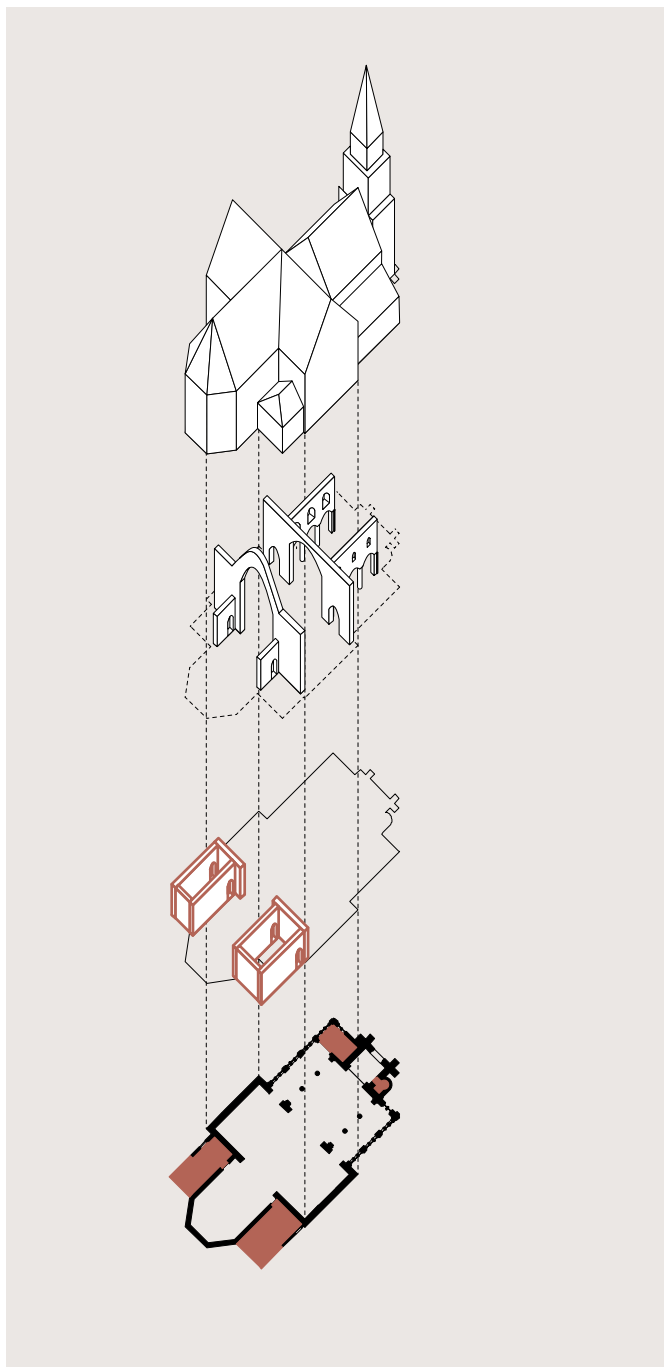
Optie 2

Dienende ruimtes in zijbeuken

De lagere zijbeuken worden afgescheiden van de hoofdbeuk, en worden ingenomen door dienende ruimtes.

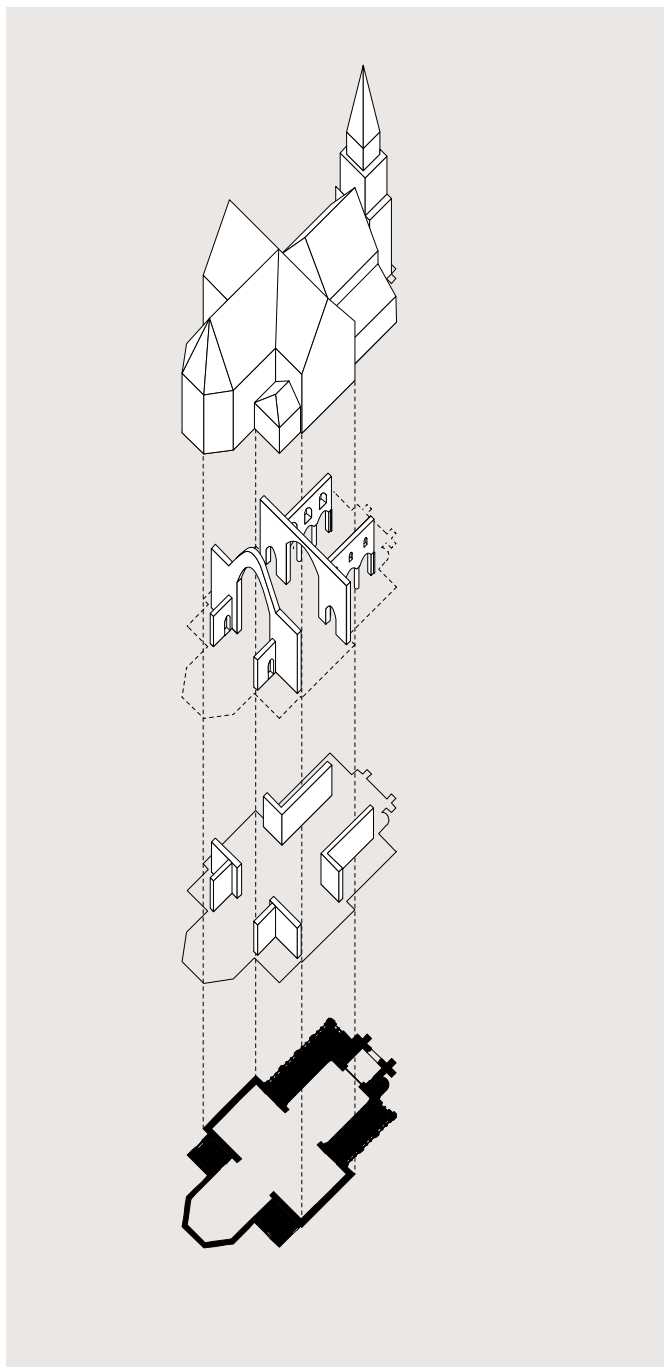
Optie 4
 Dienende ruimtes in zijbeuken en
 dienende ruimtes naast koor uitgebreid

De lagere zijbeuken worden afgescheiden van de hoofdbeuk, en worden ingenomen door dienende ruimtes. De bestaande sacristieën maken plaats voor een groter nieuw volume.

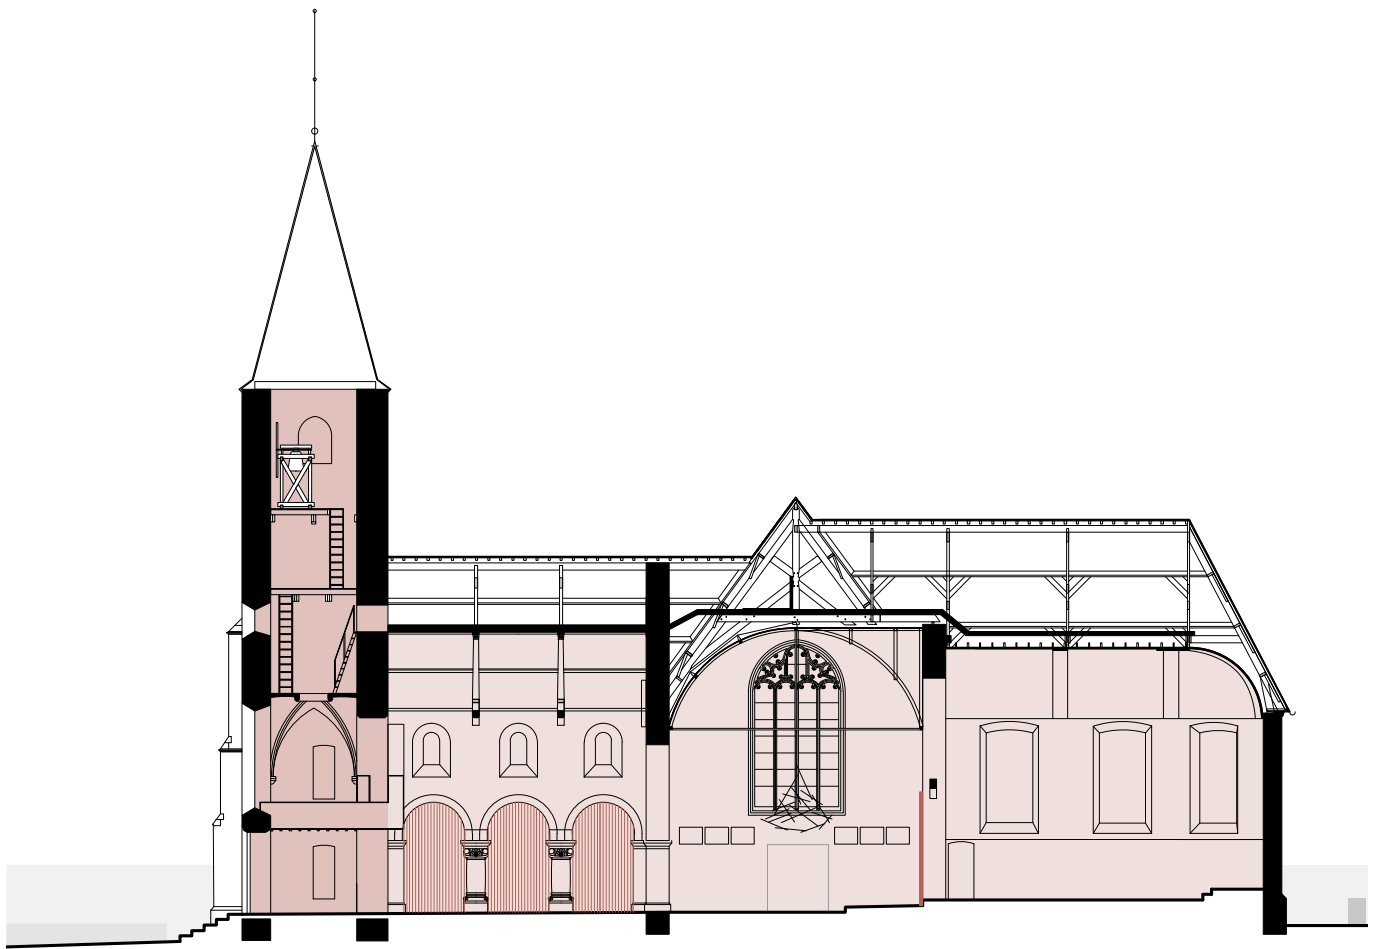
Langse snede

Dienende ruimtes in zijbeuken en dienende ruimtes naast koor uitgebreid

De lagere zijbeuken worden afgescheiden van de hoofdbeuk, en worden ingenomen door dienende ruimtes. De bestaande sacristieën maken plaats voor een groter nieuw volume.

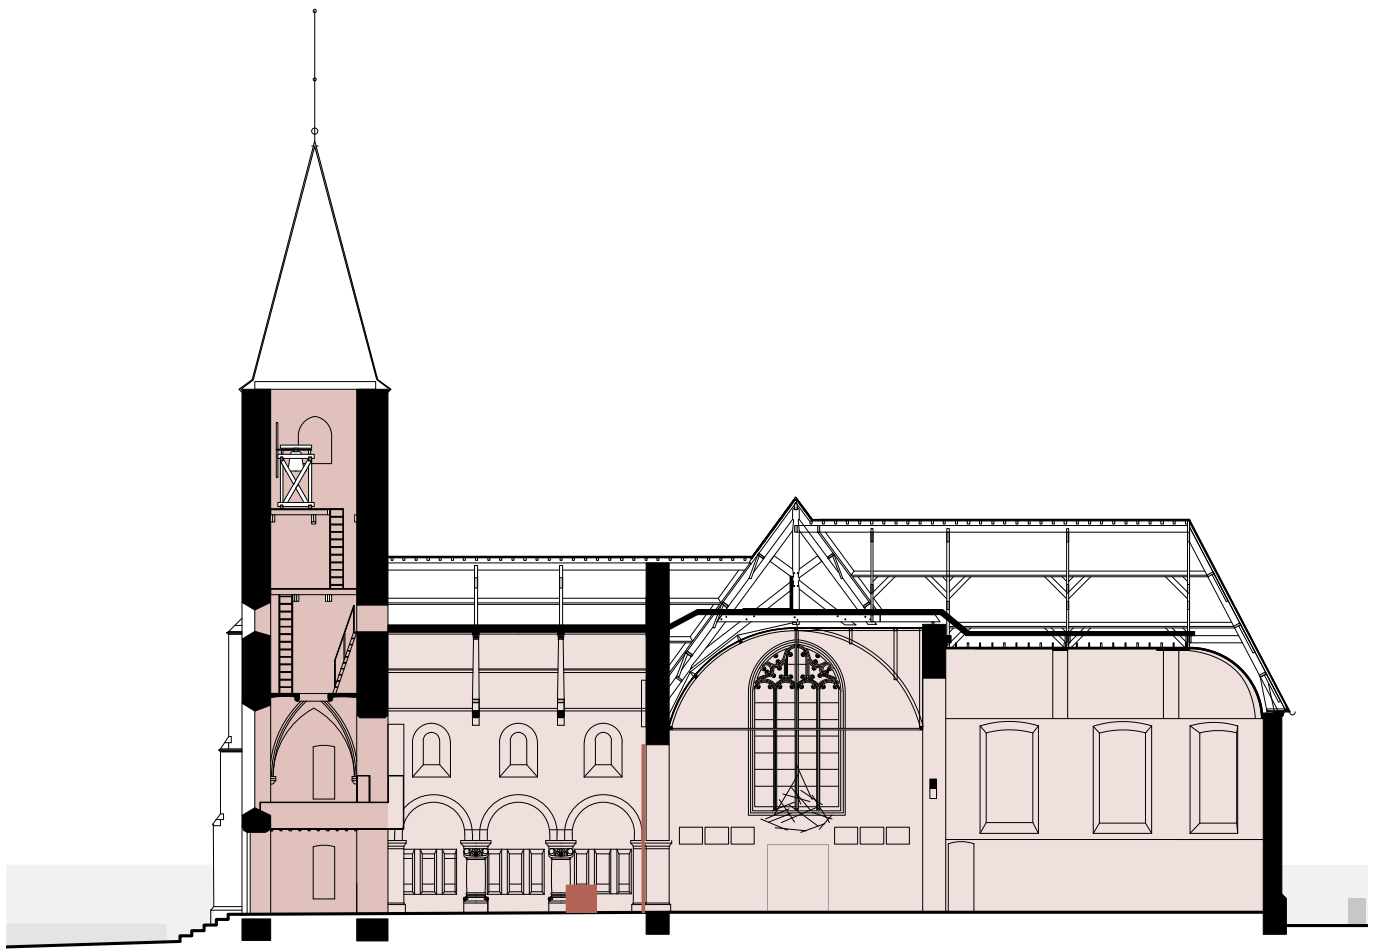
Langse snede

Flexibele afscheiding door twee grote deuren

Dienende ruimtes naast koor uitgebreid

De bestaande sacristieën maken plaats voor een groter nieuw volume.

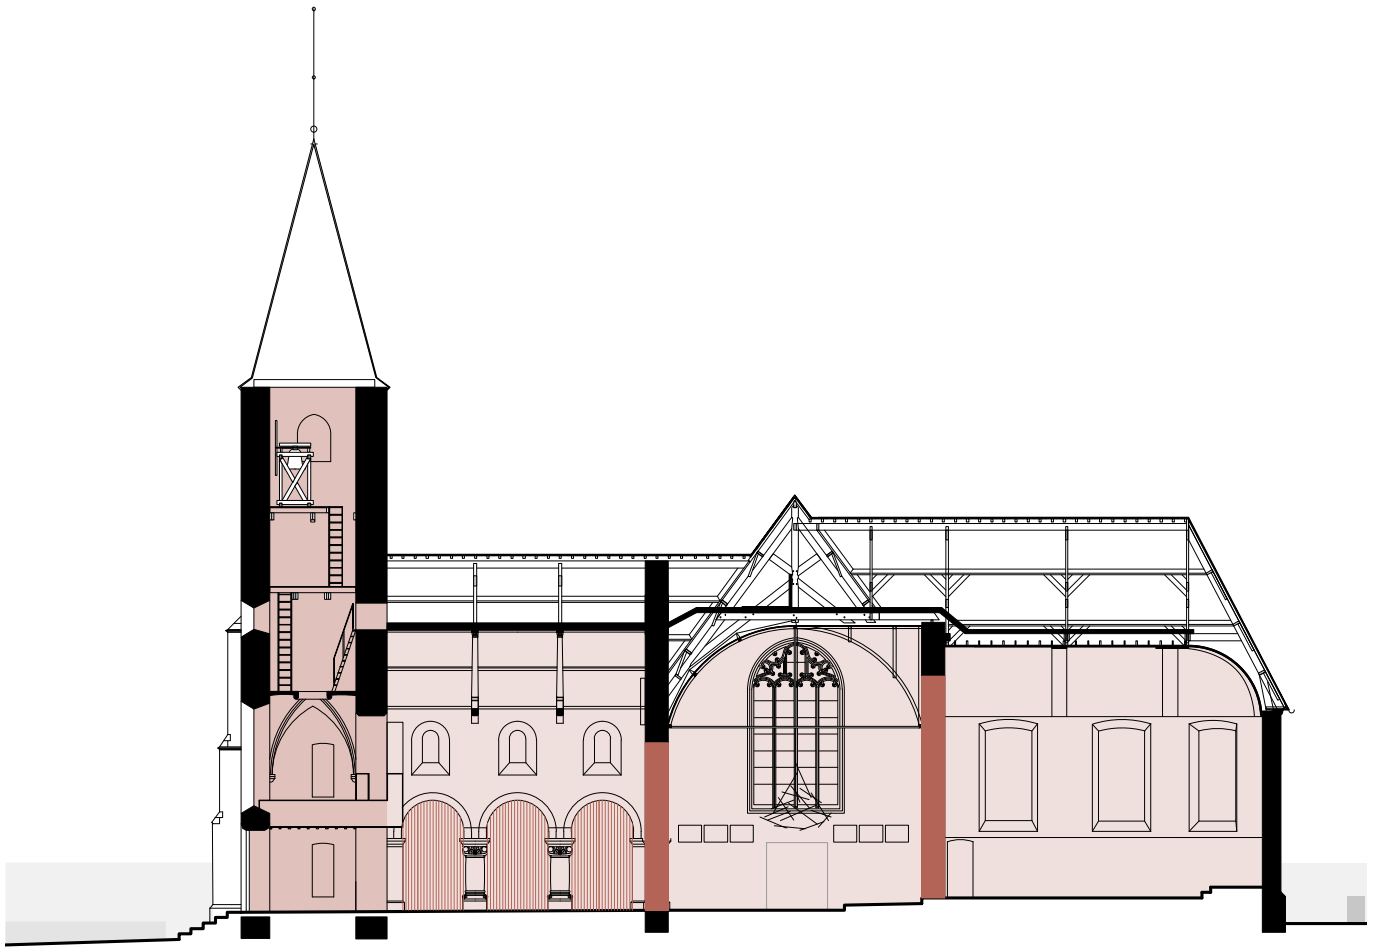
Langse snede

Dienende ruimtes in zijbeuken en dienende ruimtes naast koor uitgebreid

De lagere zijbeuken worden afgescheiden van de hoofdbeuk,
en worden ingenomen door dienende ruimtes. De bestaande
sacristieën maken plaats voor een groter nieuw volume.

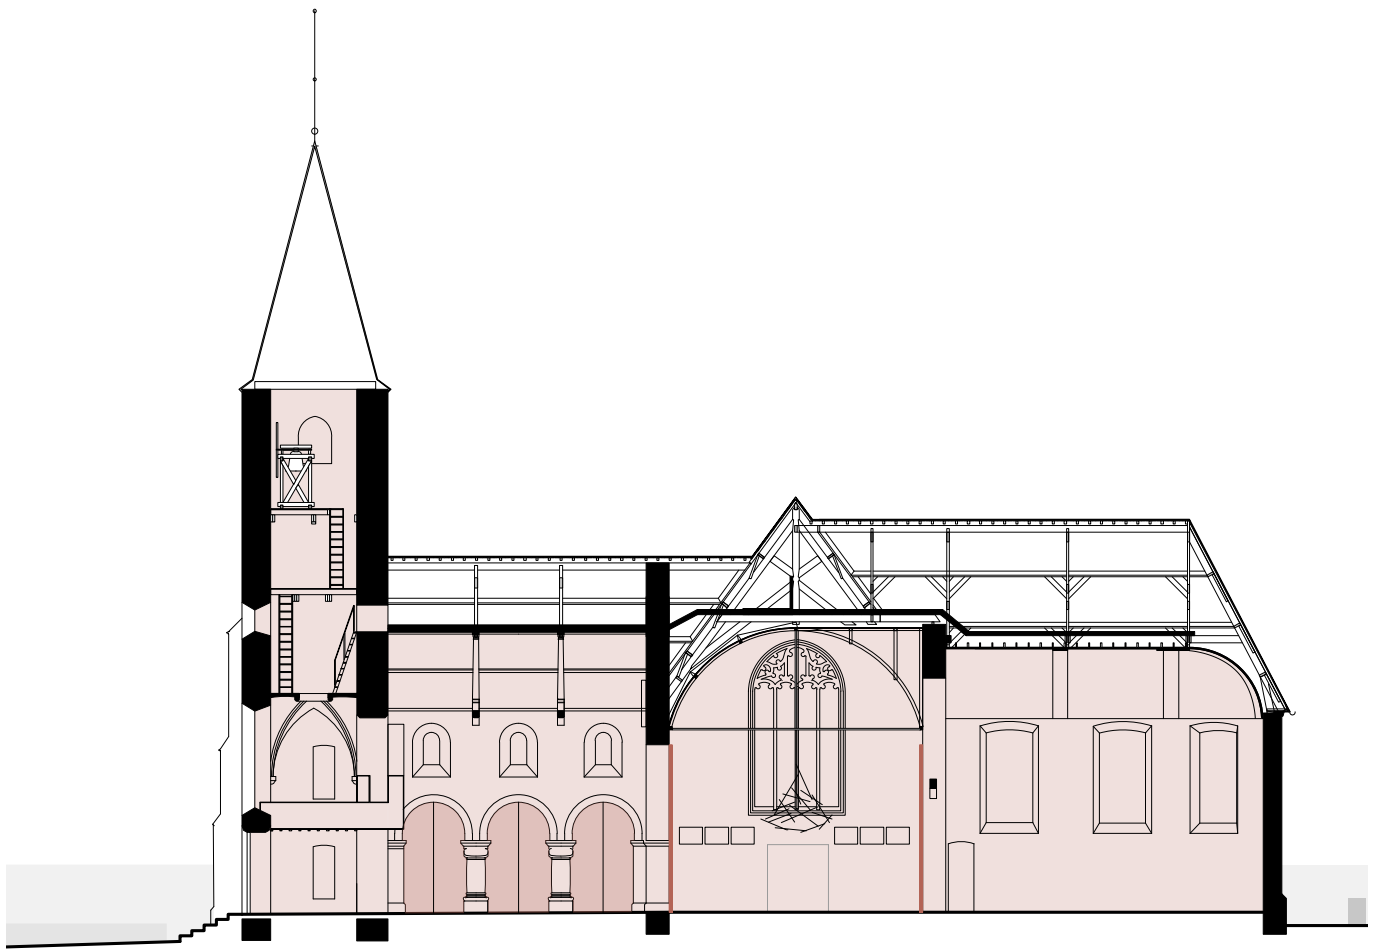
Langse snede

Flexibel kruis

Hoofdbeuk, transept en koor vormen nog steeds één grote ruimte. De totale lengte en breedte van de kerk zijn steeds ervaarbaar. Een centraal element van flexibele wanden kan de kruisvormige ruimte indelen in allerlei combinaties.
